## " تآكل حديد الصب الرمادي في ماء الشرب العادي والممغنط "

## " Corrosion Of Gray Cast Iron By Normal And Magnetic Water "

Mechanical Eng. Dept. / University of Mosul

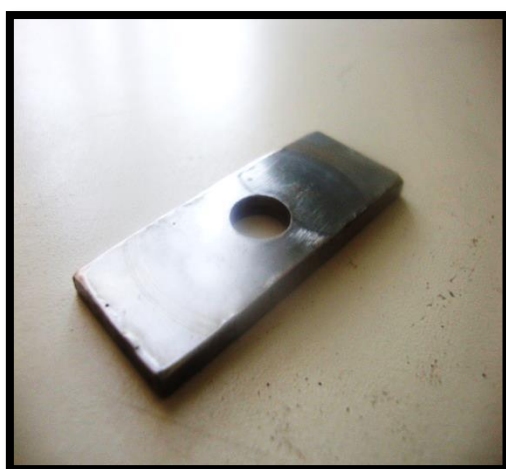
شكل (1) نموذج الاختبار القياسي (strip corrosion coupon)

تم تهيئة 24 نموذج من حديد الصب الرمادي البيرلايتي وقد جمعت النماذج من بعض العدد والآلات المستهلكة وحللت كيميائياً ونتائج التحليل مدرجة في الجدول (1) وأجريت عمليات التشغيل الميكانيكي والتي شملت القطع والقشط والتجليخ إلى ان تم الحصول على جميع النماذج حسب النموذج القياسي (strip corrosion coupons) [18] كما موضح في الشكل (1) وبعد الانتهاء من تصنيع النماذج بالشكل والقياسات المطلوبة تم معالجتها حرارياً لإزالة الاجهادات الناتجة عن عمليات التشكيل وخاصة التجليخ، ثم تم اعداد السطوح بشكل متماثل بتجليخها بورق صقل (120,80) وبالتتابع. و تم وزن النماذج بدقة باستخدام ميزان حساس نوع (Micro-Balance) تبلغ درجة حساسيته (0.0001g). ثم وزعت العينات على اوساط التآكل المختارة التي شملت الماء العادي والممغنط (استخدم في هذا الاختبار جهاز لمغنطة الماء من انتاج شركة الرافدين شدة مجاله المغناطيسي تساوي 500 غاوس (0.05 تيسلا) وتم توصيل الماء بواسطة انابيب بلاستيكية وتم ابعاده عن اي مجال مغناطيسي او كهربائي بمسافة لا تقل عن متر). وزعت النماذج على اربعة احواض زجاجية متساوية الحجم (45x40x50) سنتمتر، حيث تم استخدام حوضين من اجل الاختبار بواسطة جهاز دورة التبليل والتجفيف حيث وضع في احدهما ماء الشرب العادي كوسط للتآكل ونفس الماء بعد مغنطته في الآخر لغرض المقارنة بينهما، واستخدم الحوضين الآخرين للاختبار بطريقة الغمر فقط، و استخدم ماء الشرب العادي كوسط للتآكل في احدهما وماء ممغنط في الآخر. وضخ الهواء بمعدل جريان قدره ( $1\text{m}^3/\text{hr}$ ) داخل الاحواض الزجاجية.

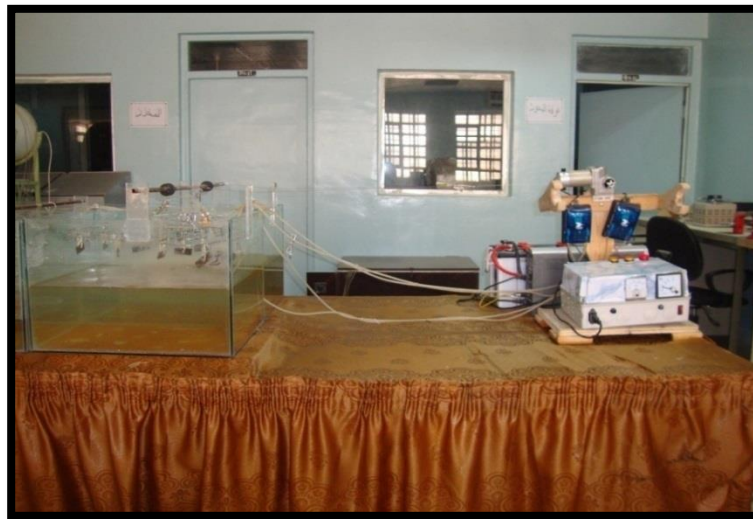
الشكل (2) يوضح أ- مخطط لجهاز دورة التبليل والتجفيف (Wet-dry cyclor) ب-صورة فوتوغرافية

لغرض معرفة تأثير التآكل على السبائك المستخدمة عند التبليل والتجفيف تم تصميم وإنشاء جهاز لإجراء دورة التبليل والتجفيف (الشكل (2)) حيث يعمل هذا الجهاز على غمر النماذج في الماء لمدة نصف ساعة ثم رفعها في الهواء للتعرض للظروف الجوية لنصف ساعة من الزمن أيضاً [21]، أن هذا الجهاز يتكون من جزء إلكتروني للسيطرة على عمل محرك كهربائي ذو تيار مباشر (DC motor) حيث يتكون الجزء الإلكتروني من محولة للطاقة الكهربائية وعدد من المؤقتات (Timers) التي تعمل على تحديد زمن الغمر وزمن التجفيف. ويتم السيطرة وتحديد الزمن من خلال هذه المؤقتات حيث تعطي إشارة للمحرك بالعمل ليتم غمر النماذج أولاً وبعد فترة نصف ساعة تعطي إشارة للمحرك بالعمل ولكن بالاتجاه المعاكس ليتم رفع النماذج من الماء لفترة نصف ساعة من الزمن وهكذا وربطت على المحرك بكرة لف حولها خيط وعلقت في نهايته شبكة معدنية علقت عليها النماذج قيد الدراسة لغرض غمرها وتبليلها وتجفيفها بواسطة خطافات بلاستيكية لتكون معزولة كهربائياً ولتغمر داخل حوض زجاجي قياسه (45 × 40 × 50) سنتيمتر و يوضح الشكل (2) مخطط الجهاز وصورته.
